a revista do engenheiro civil

Tratamento intensivo

Trincas, fissuras e manchas no concreto podem indicar problemas nas edificações que não devem ser ignorados e merecem reparo imediato

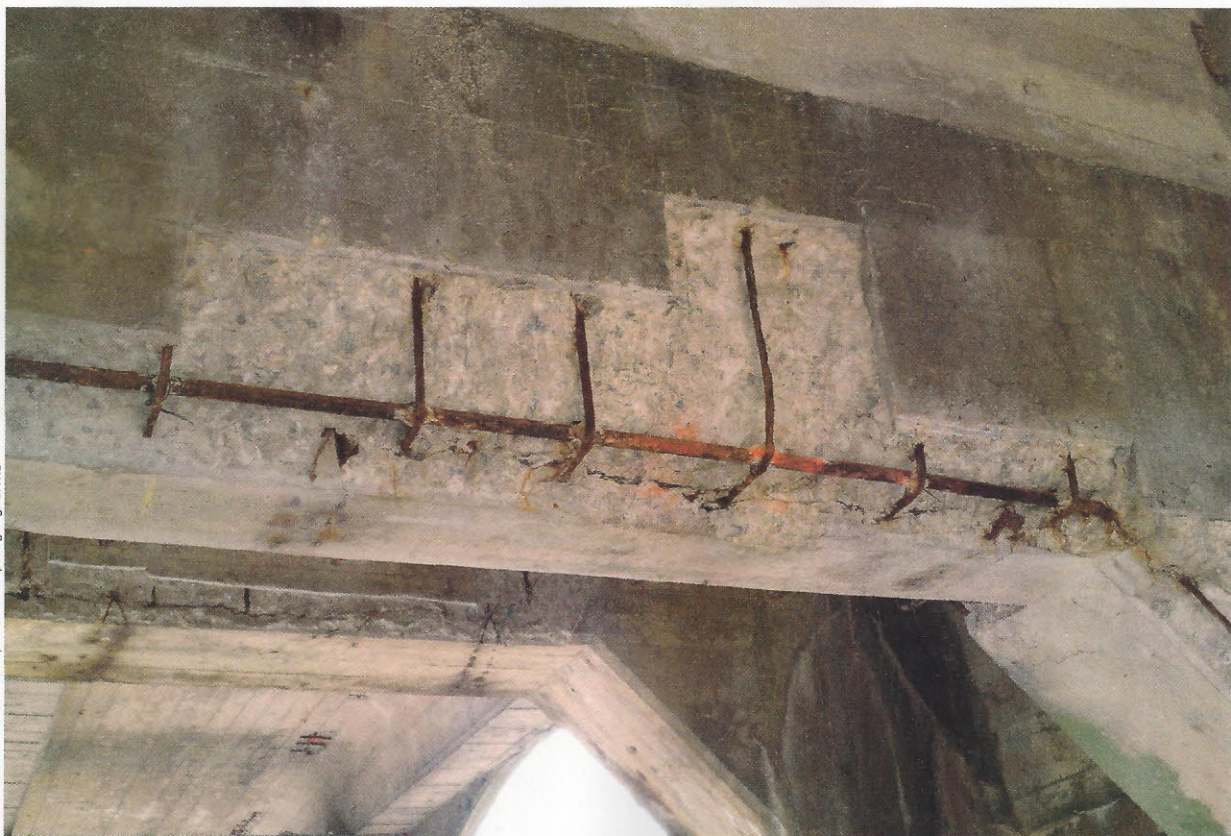
Fissuras e deslocamentos de concreto podem ser provocados pela corrosão da armadura, já que o processo de oxidação aumenta o volume do aço, ocasionando tensões de tração no cobrimento de concreto

rentes à própria estrutura, e causas extrínsecas, externas ao corpo estrutural. Dentre esses, podem existir problemas de origem mecânica, física, química e eletroquímica (*veja tabela 1*). No Brasil, a corrosão de armaduras é o mecanismo de deterioração de maior incidência. “Ela provoca fissuras e deslocamentos de concreto, que acontecem porque o produto da corrosão do aço ocupa um volume maior

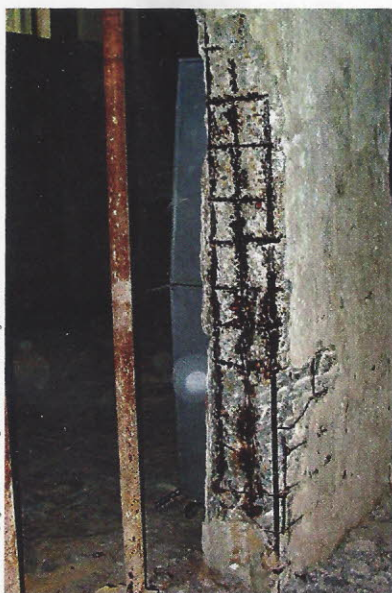
Danos na estrutura de pilar da garagem depois de 30 anos de construção

Com cerca de 30 anos de vida, o edifício na capital paranaense precisou, em 2013, de uma recomposição e reforço estrutural nos pilares da garagem, já bastante deteriorados e com comprometimento do concreto e das armaduras. Os danos aconteceram devido a um conjunto de fatores, entre os quais estavam falhas de concretagem ("bicheiras"), cobrimento da armadura com espessura inferior à indicada, infiltração proveniente do terraço na laje superior e pequenos choques mecânicos (batidas de carro) que contribuíram para que a estrutura se degradasse. Além da recuperação, a estrutura foi reforçada com bandas de fibra de carbono horizontais com ação de confinamento e bandas verticais para reforço frente às cargas atuantes. Após o escoramento da estrutura, o concreto nas regiões problemáticas foi removido (escarificação, jato de areia e jato de água) para se ter acesso às armaduras. Os trechos mais comprometidos foram substituídos. Nos casos mais leves, fez-se a remoção da camada corroída superficial, seguida da aplicação de inibidor de ferrugem. Depois, a equipe utilizou um adesivo estrutural de resina epóxi como ponte de aderência com o concreto existente e fez o grauteamento em

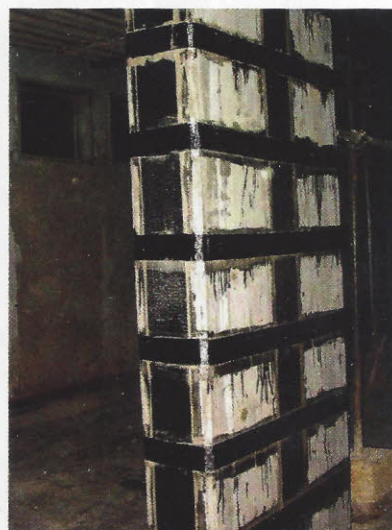
Colagem das lâminas de compósito de fibra de carbono em direção horizontal para confinamento e vertical para reforço

camadas da área recuperada. Após o arredondamento de cantos vivos, aplicou-se uma nova camada de resina epóxi para melhorar a aderência da superfície onde foram aplicadas as lâminas. Utilizou-se outro adesivo epóxi para regularização de superfície e colagem das lâminas de compósito de fibra de carbono na direção horizontal (para confinamento) e vertical (para reforço). Após a aplicação de resina

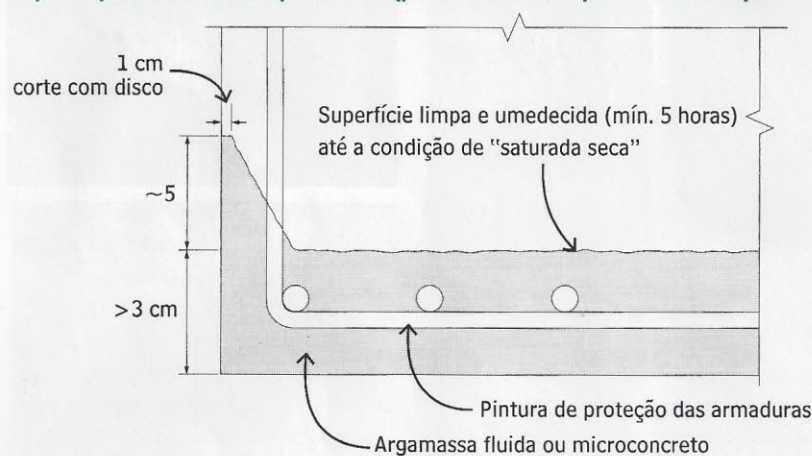
Reparos profundos e semiprofundos (profundidades superiores a 3 cm)

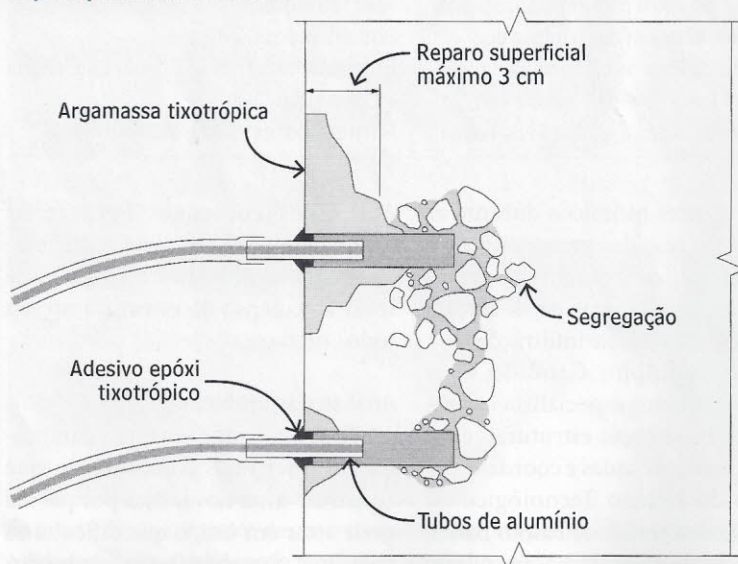
Reparo profundo unificado

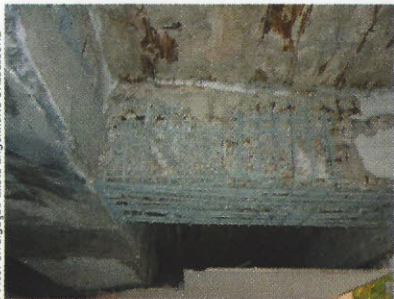
Escarificação profunda na face inferior e lateral da viga de transição da garagem de edifício

na execução e manutenção. Para sanar os problemas estruturais, foi feita escarificação profunda na face inferior e lateral das vigas de transição, o que reduziu a aderência entre as armaduras e o concreto das vigas na face inferior (zona de tração). O projeto de escoramento emergencial das vigas de transição utilizou o piso do subsolo, com uma

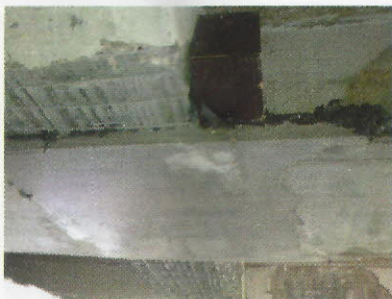
Grauteamento na posição mais crítica, no nível da transição, para permitir o apoio do escoramento metálico

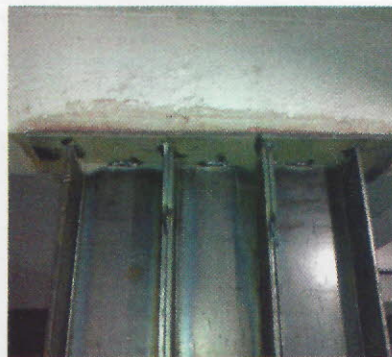
Escoramento com perfis metálicos

distribuição de perfis funcionando como uma fundação direta.

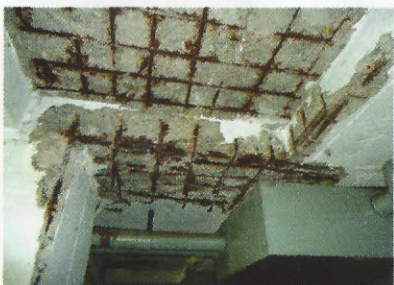
Corrosão de armaduras em laje, viga e pilar em estágio avançado no teto do subsolo, com deslocamento do concreto

O edifício de 13 andares, construído nos anos 1970, apresentava anomalias na estrutura de concreto armado em vigas, pilares e na laje do subsolo da garagem. Os problemas existentes incluíam corrosão de armaduras em estágio avançado, fissuração, segregação do concreto e infiltrações de água, em sua maioria devidos à idade do imóvel e às deficiências

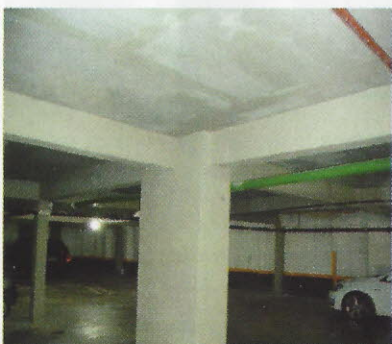
Vista geral do subsolo do edifício após reparos

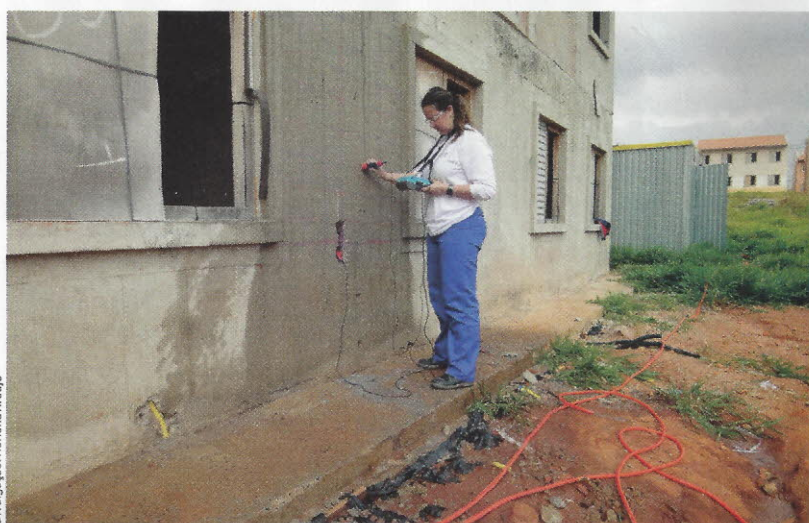
Avaliação de corrosão da armadura (medida de potencial de corrosão) em parede de concreto armado de edifício
